초콜렛빌딩 성능개선 공사 시방서
(용인시 구갈동 353-5)

학교법인 세방학원
2025. 11.

■ PROPERTY INSPECTION

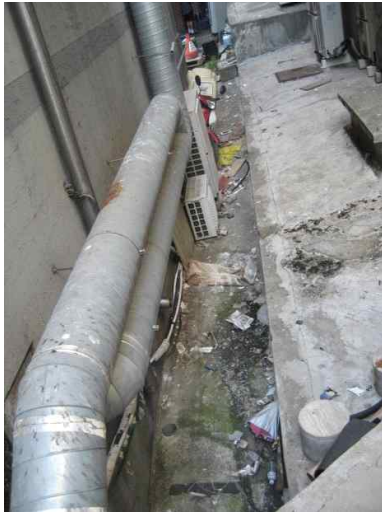
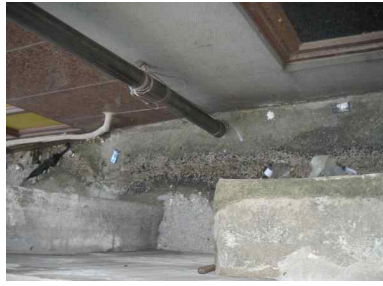
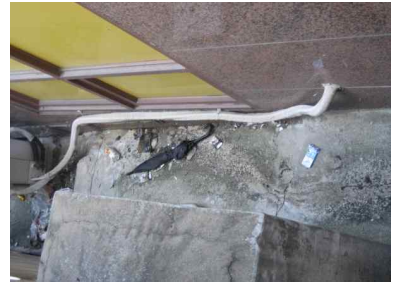
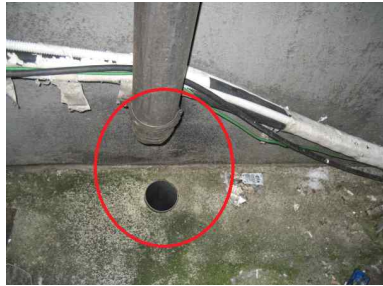
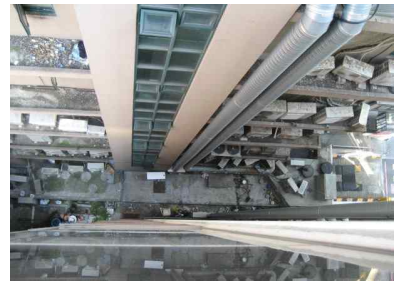
1. 빌딩 좌.우면, 후, 배면 바닥 상황 - 주변 방수층 전체 파단 및 균열 상태임

순번	내용	참조 Page
1	<p>외부 방수공사 1. 빌딩 좌.우면, 후배면 바닥 방수 처리 빌딩 외부 트렌치 배수구 역할을 하는 바닥 균열 및 틈새가 벌어짐으로 우수 침탈로 내부 지하층 벽체의 균열 유발 및 우수 침탈 원인 됨 물빠짐 트렌치 역할 입구에 실외기 및 쓰레기로 물 배수 원활하지 못하게 함. 2. 지하주차장 외벽 우수 침탈로 인한 벽체 방수 미장 3. 1층식당 (도다리네) 주방배수구 막힘, 주변 배관 누수 주변 방수처리 4. 외부 커튼월 창호 실란트 방수 5. 지하 우수 트렌치 무소음 트렌치로 변경 6. 빌딩 출입구 점형 블록 파단 상태로 교체 7. 후면 빌딩 경계 웬스 담장 및 빌딩 경계 웬스</p>	11~19
2	<p>옥내 계단실 벽체, 천장 도장공사 / 지하주차장 벽체 도장, 바닥 에폭시 코팅 도장 1. 옥내계단실 벽체, 천장 무늬코트 + 낙서방지페인트 도장공사 2. 각층 홀 벽체 무늬코트 도장 3. 1층 홀 천장 석고보드 위 VP 도장 4. 계단실 철재 방화도어 도장공사 (색상은 건축주 지정) 5. 지하주차장 벽체 방수공사 후 수성 마감 도장 지하주차장 바닥 에폭시 코팅 도장 (차선도색 포함) 도어스토퍼 망실개소 교체 지하주차장 내 오픈 트렌치 청소 6. 주차 램프 에폭시 몰더 도장</p>	20~23
3	<p>화장실 파손 타일 보수 및 파손 큐비클 교체 공사 1. 1층 공용화장실 위생기구 및 큐비클 교체 수전용 온수보일러 교체 겨울철 화장실 난방기구 설치 (천장복사) 2. 각층 화장실 사이니즈 정비</p>	24~25

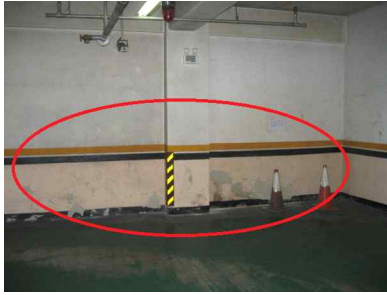
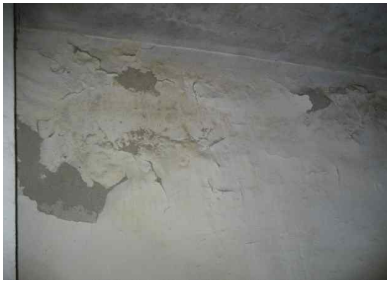
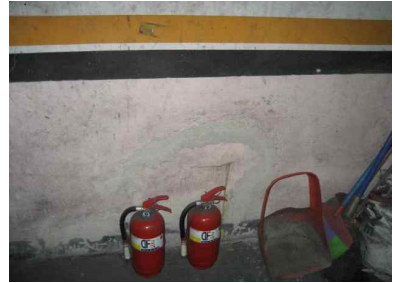
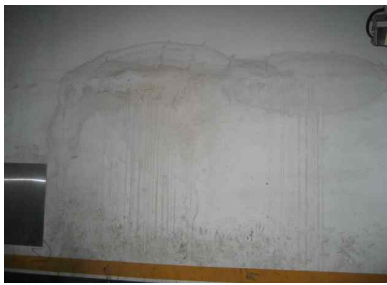
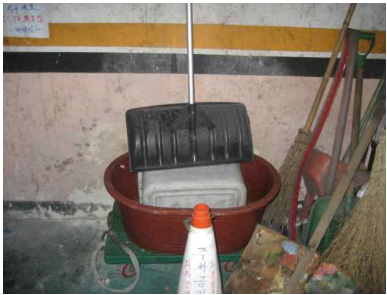
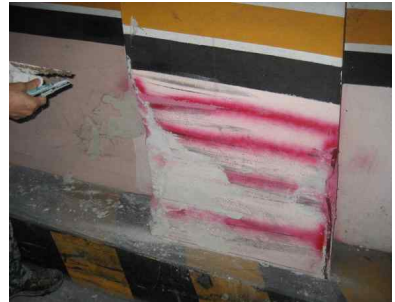
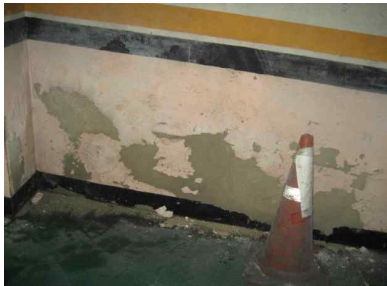
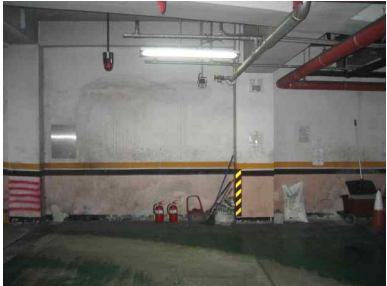
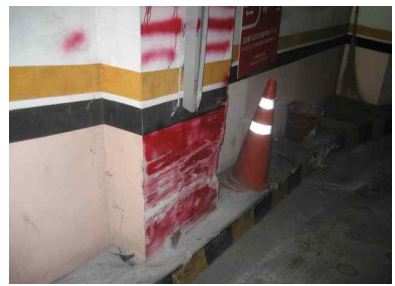
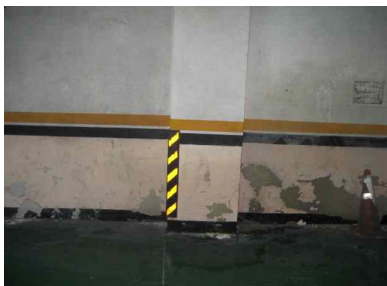
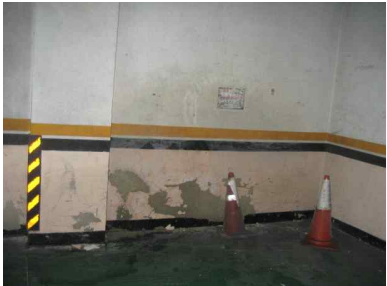
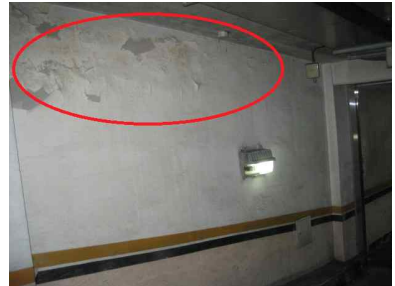
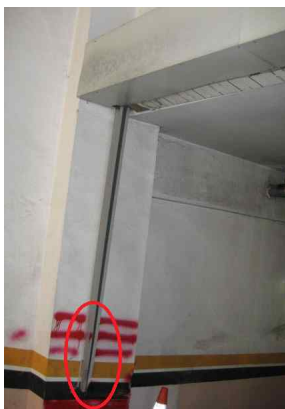
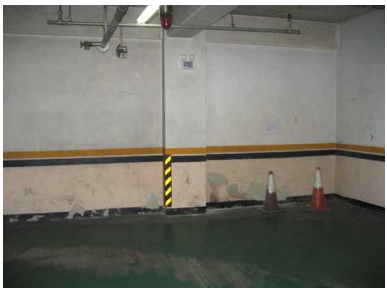
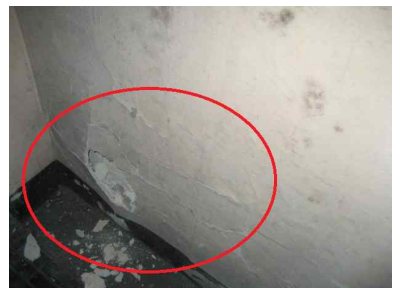
2. 빌딩 주변 상부 배수로, 주변의 방수 파단으로 지하 주차장 외벽체 열화 상태가 심함

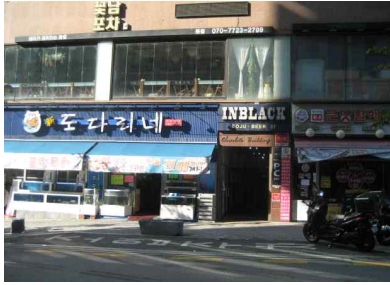
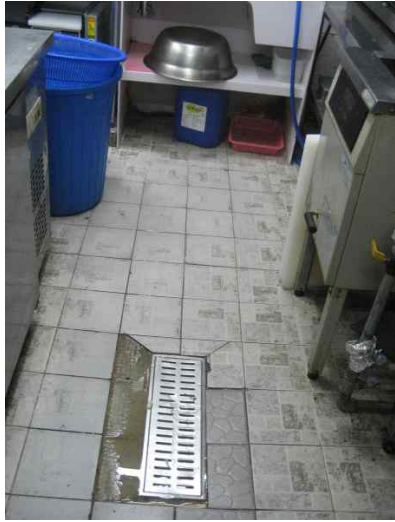
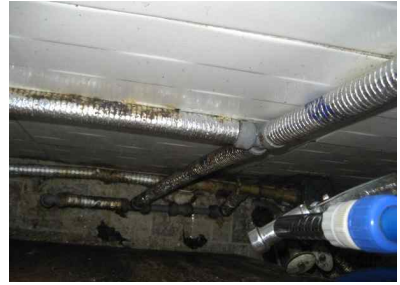
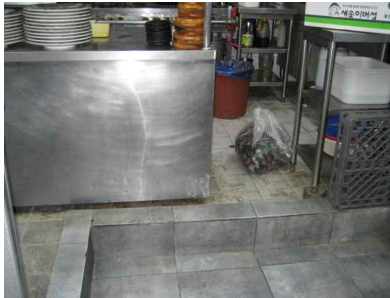
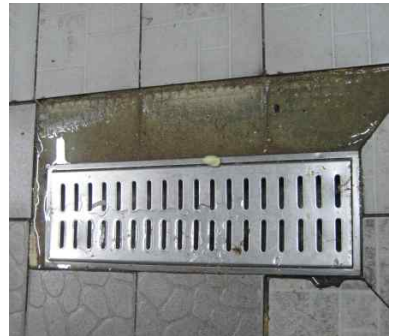
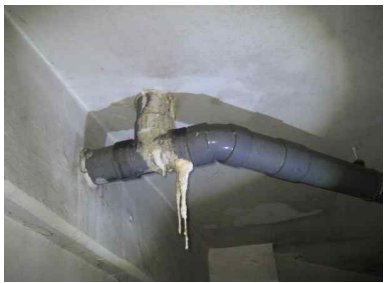
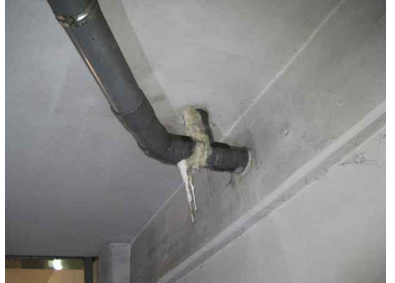
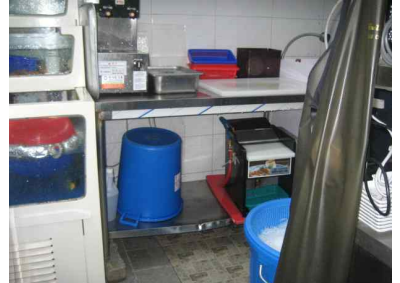
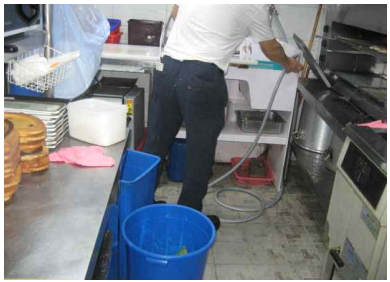
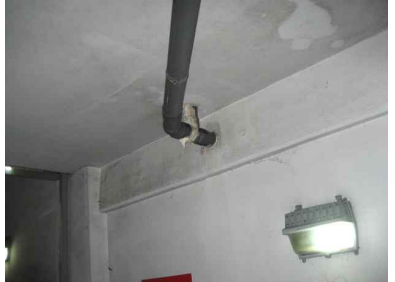
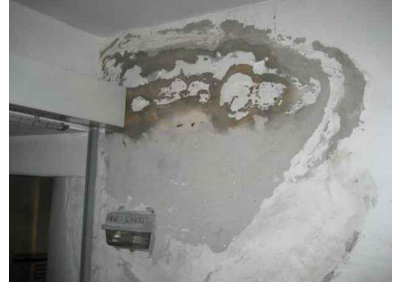
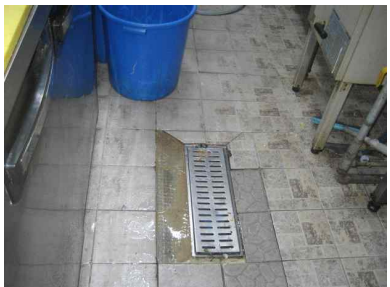
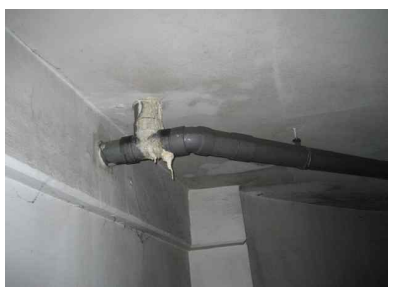
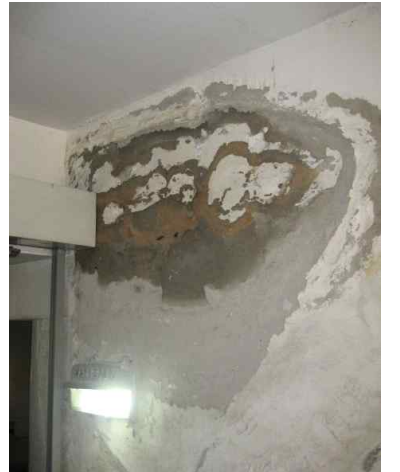
3. 1층 도다리네 식당 주방 방수 파단
 주방 배수 트랜치 주변 타일 깨짐과 주변 방수 파단됨

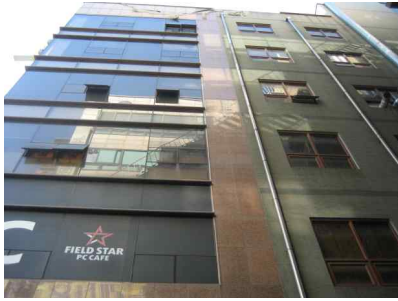
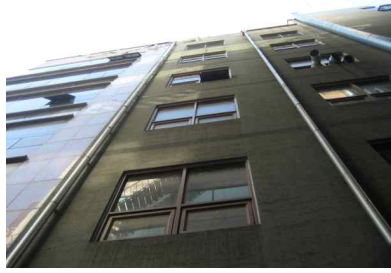
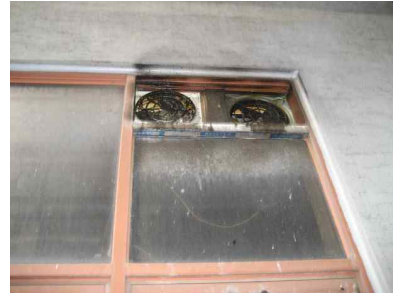
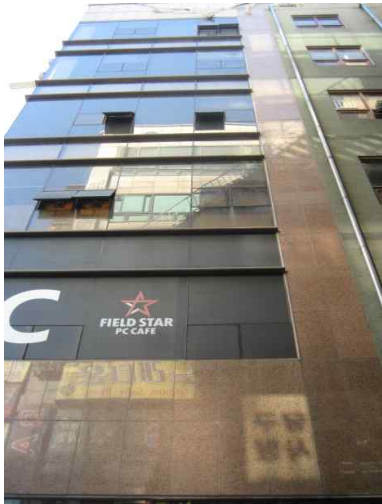
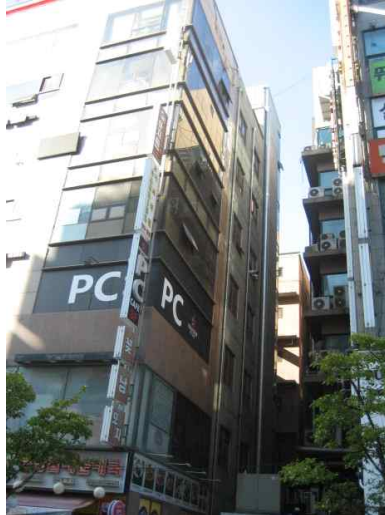
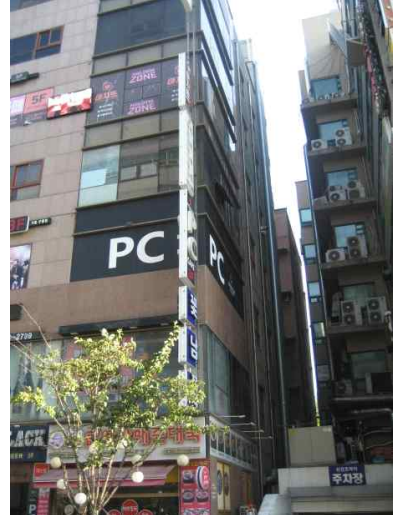
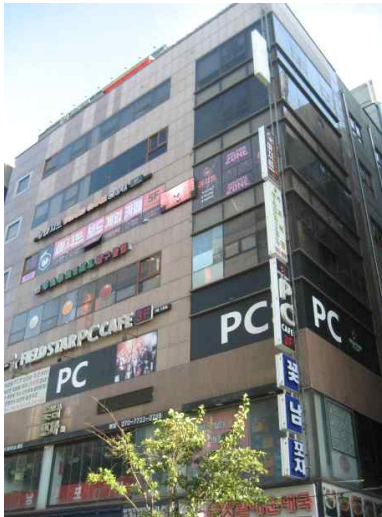
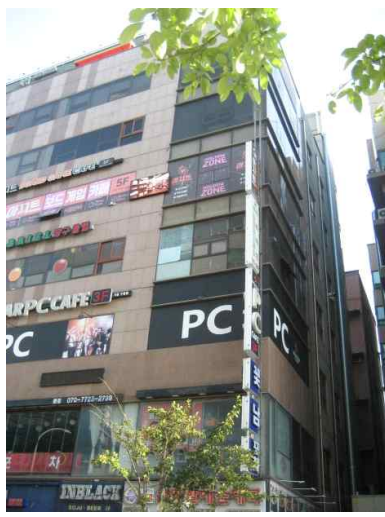
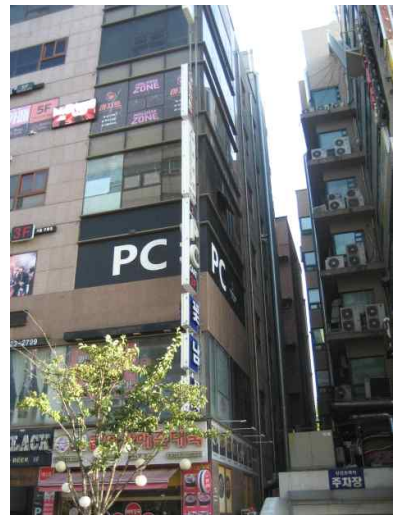
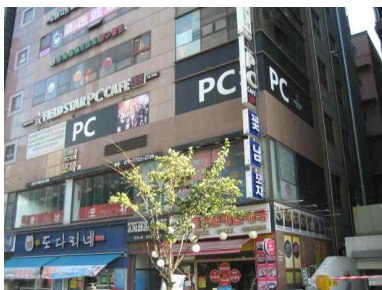
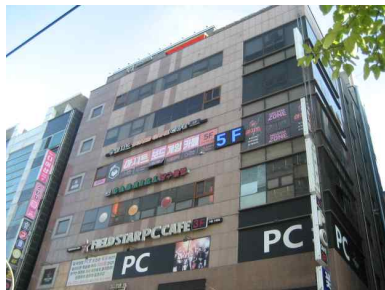
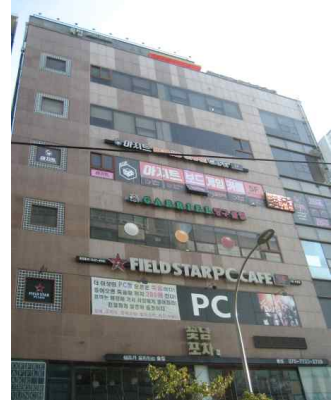
4. 외부 커튼월 창호 (우측면) 누수부위 실란트 방수

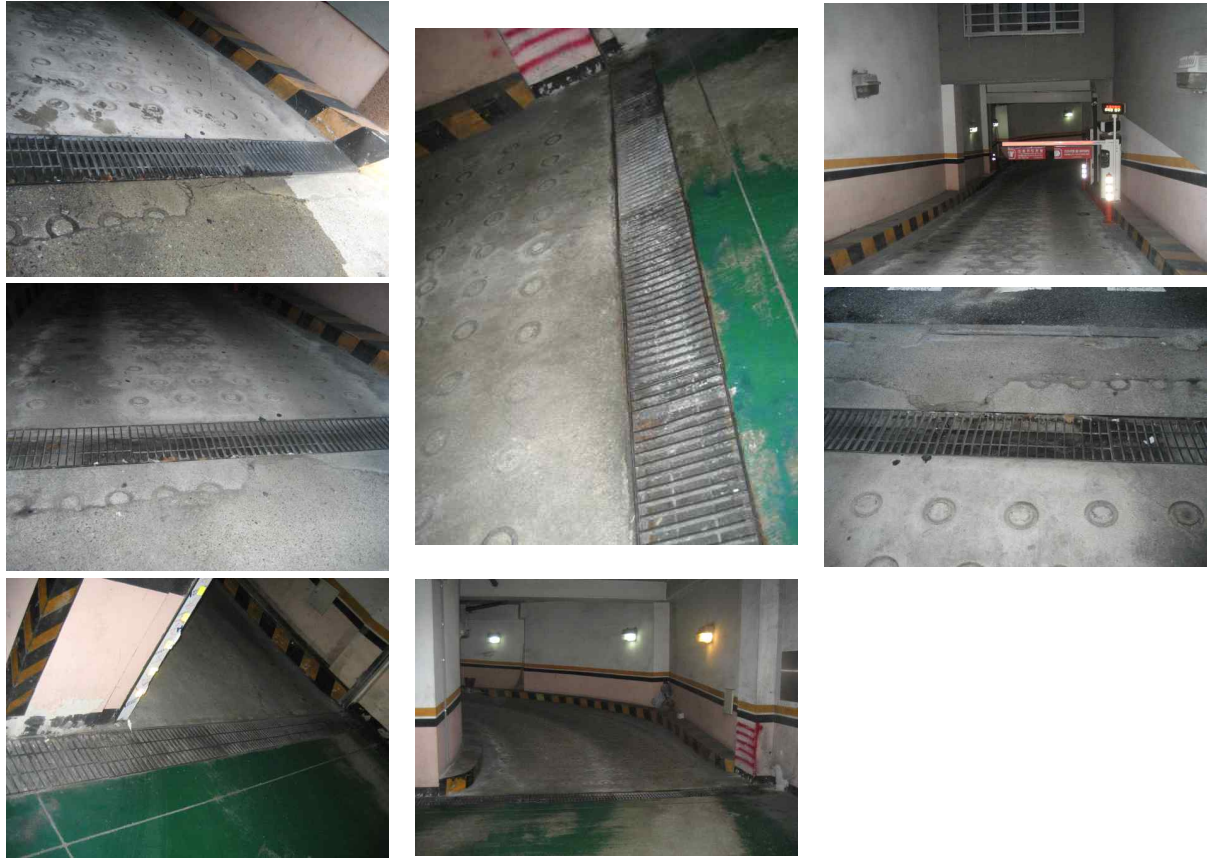
5. 지하 우수 트랜치 무소음 트랜치로 변경

Why : 일반 앵글트랜치의 찌그러짐으로 트랜치 배수 원활치 않으며, 차량 진출입 시 소음 발생 방지 및 과속 방지턱 역할 대행

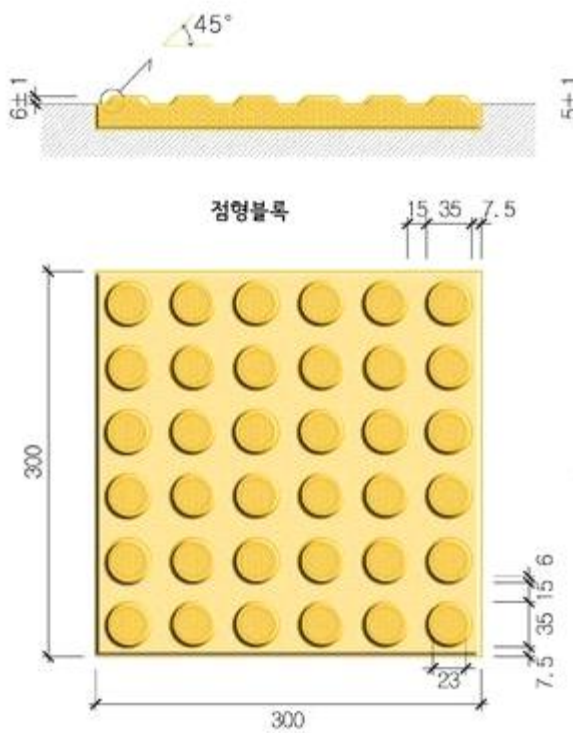
6. 빌딩 출입구 점형 블록 파손 상태로 교체 (내.외부 점자블록 교체)

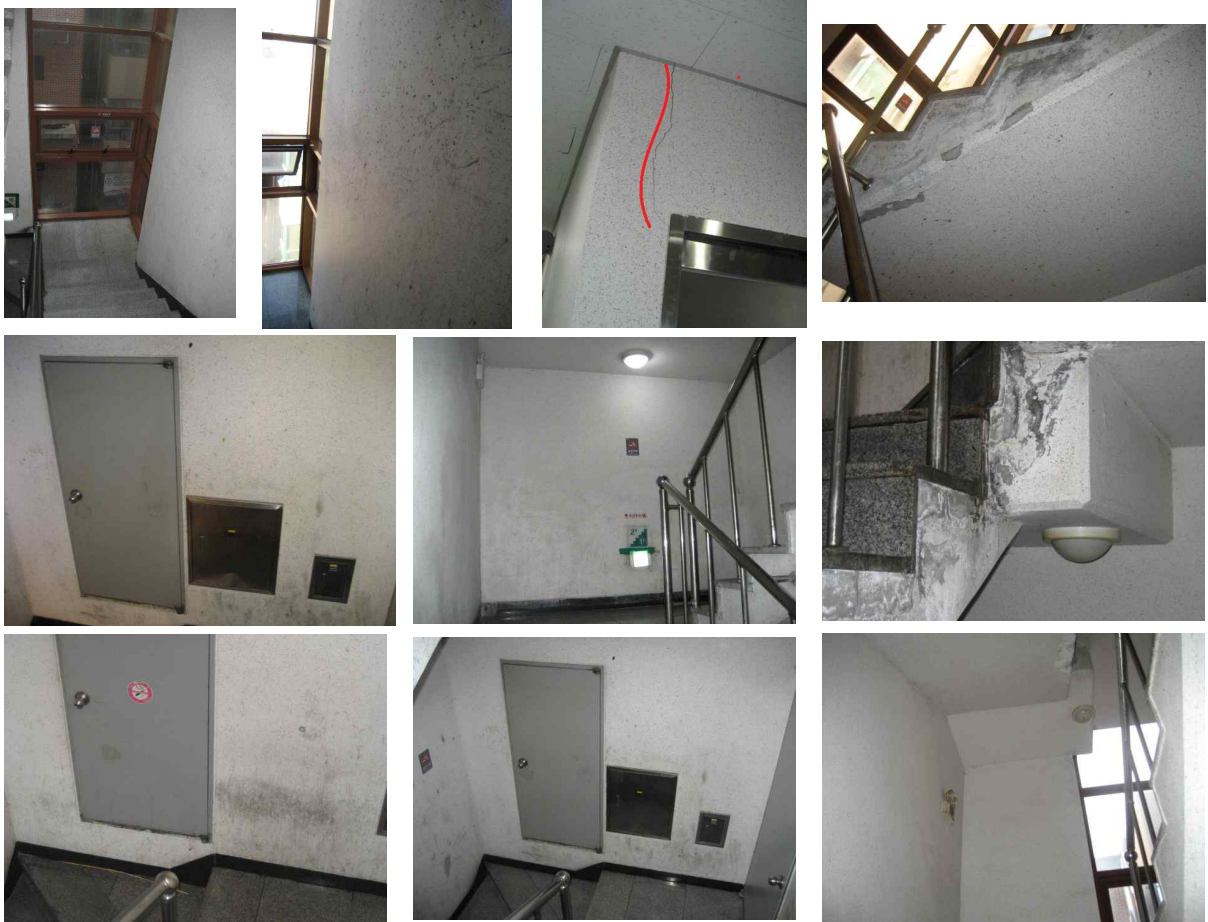
1. 옥내계단실 벽체, 천장 무늬코트 + 낙서방지페인트 도장공사

계단 바닥은 화강석 석재판으로 미끄럼방지를 위한 논슬립이 설치되어야 하며, 벽체는 무늬코트 도장이 담배공초 및 검은색 기류자국으로 심하게 오염된 상태이다.

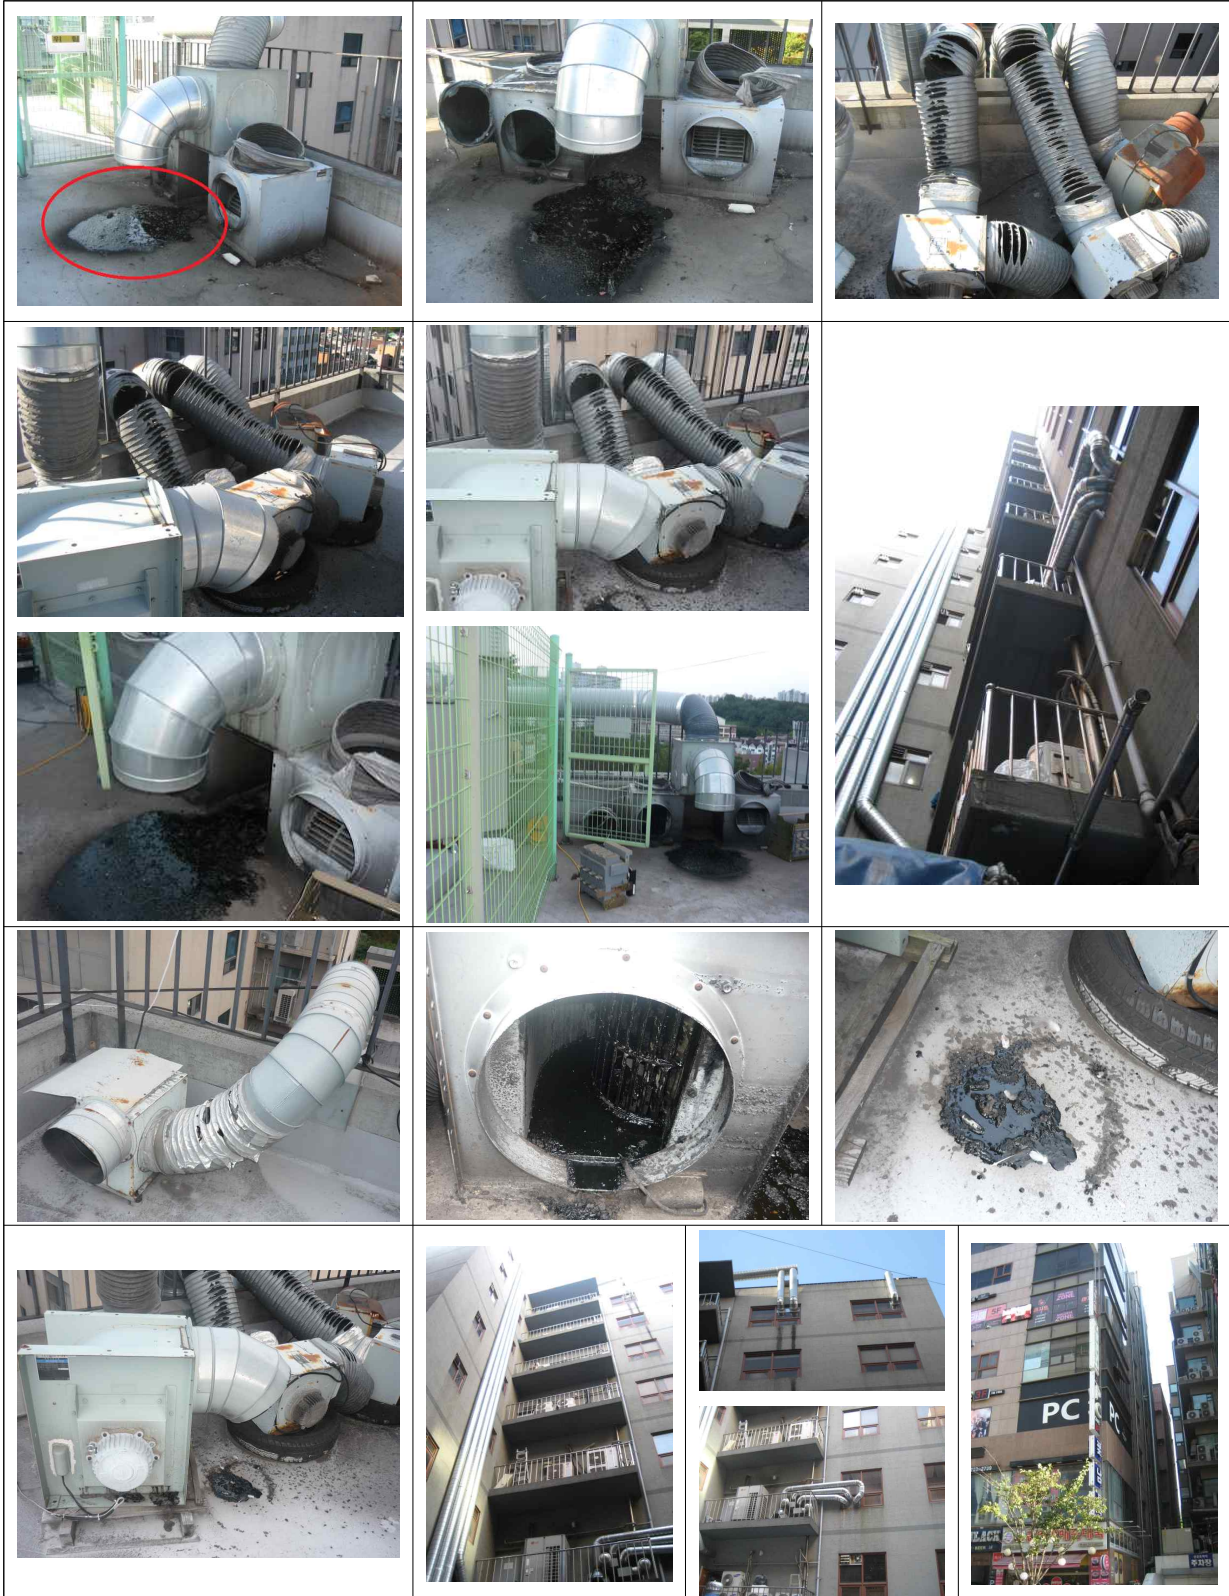
옥상 주방 환기구 폐기물 처리 및 환기그릴 교체 보수 요함

공사명	옥상 주방 환기 그릴 교체 및 엘리베이터 기계실 정비
발주자	(학) 세방학원
위치	경기도 용인시 기흥구 구갈동 353-5번지
공사목적	엘리베이터의 안정성과 효율적인 운용을 위해 주방 옥상 환기 그릴 망실로 주방용 기름 고임으로 화재에 취약
작업기간	2025년 월 일 ~ 2025년 월 일
과업범위	<ol style="list-style-type: none"> 1. 옥상 엘리베이터 기계실 바닥, 벽체 도장으로 먼지와 오염물질이 쌓이지 않도록 도장공사와 청소관리 2. 기계실 소화기 구입 비치 3. 승강기 내 손잡이 교체 4. 옥상 환기그릴 교체 및 청소관리
