초콜렛빌딩 성능개선 공사 시방서
(용인시 구갈동 353-5)

학교법인 세방학원
2025. 11.

■ PROPERTY INSPECTION

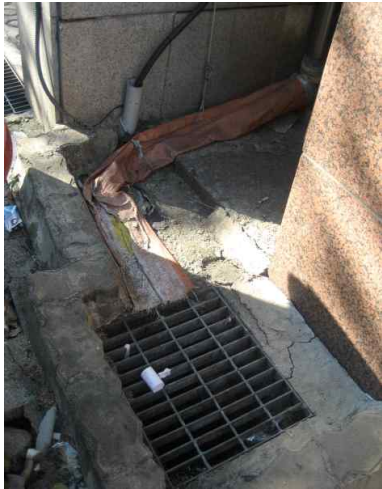
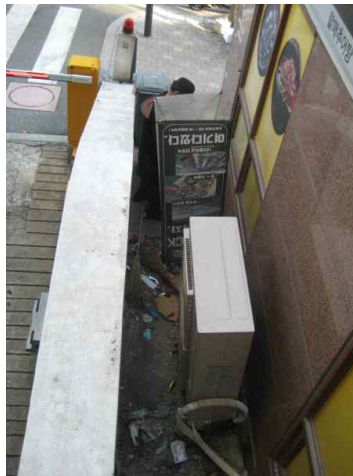
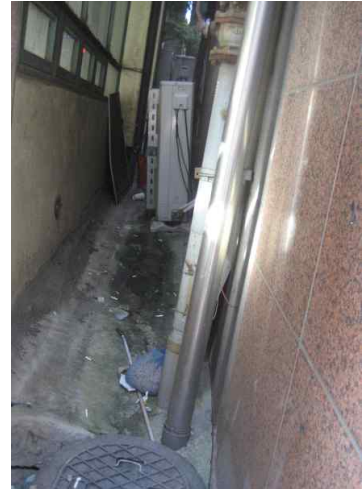
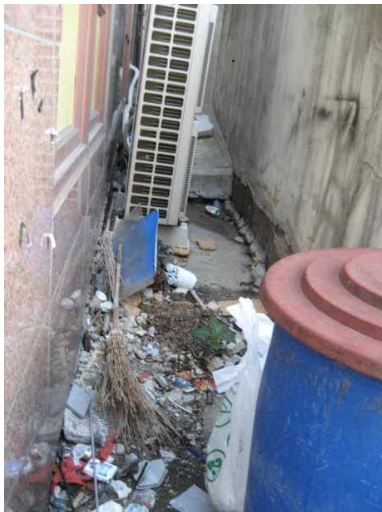
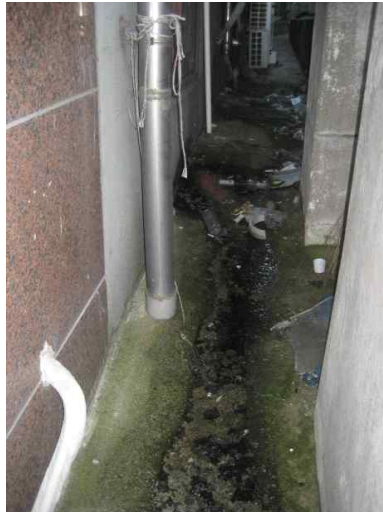
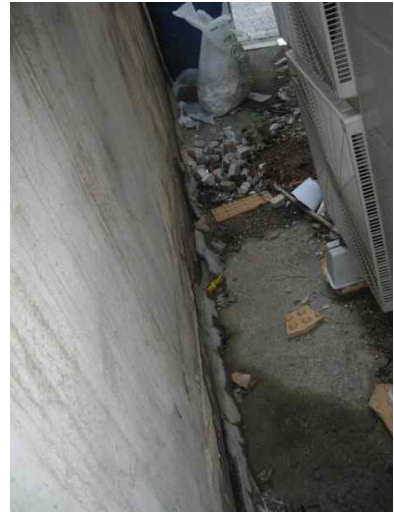
선흡통 망실 상태

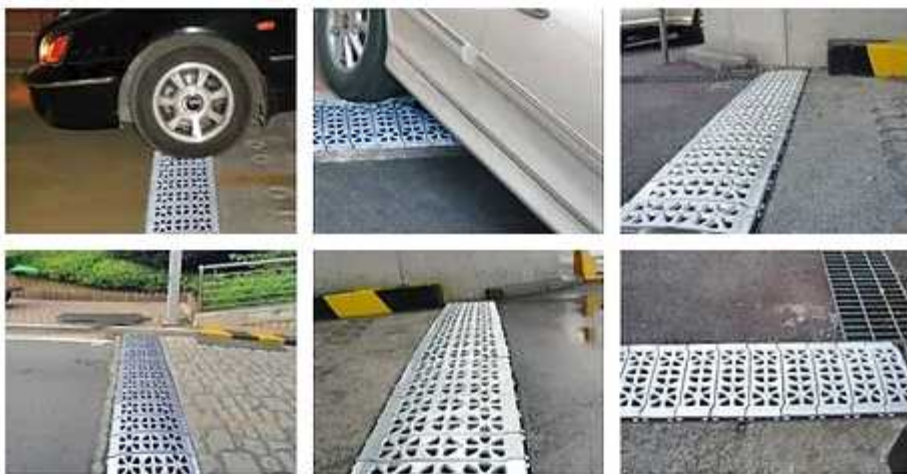
Why : 일반 앵글트랜치의 찌그러짐으로 트랜치 배수 원활치 않으며, 차량 진출입 시 소음 발생 방지 및 과속 방지턱 역할 대행

볼트타입 트랜치	멀티삼각 트랜치	고무 볼트타입트랜치

5. 지하 우수 트랜치 무소음 트랜치로 변경

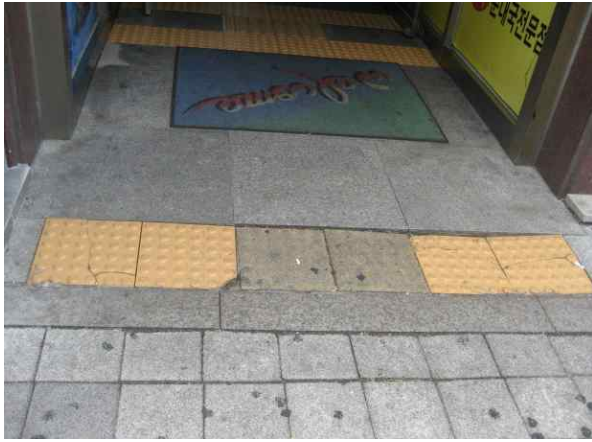
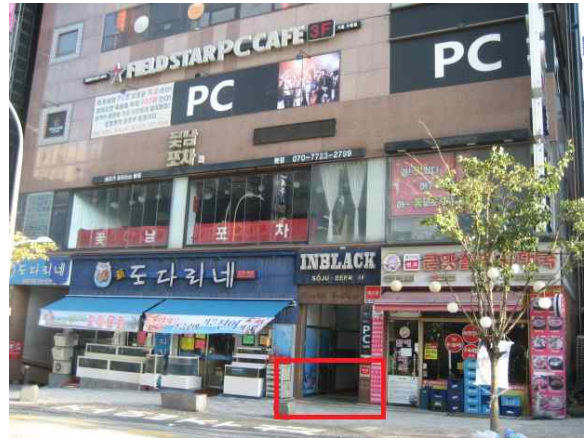
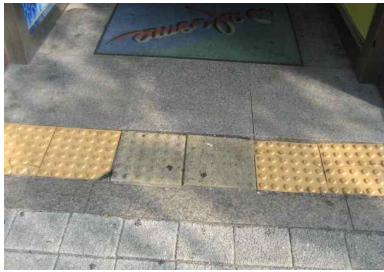
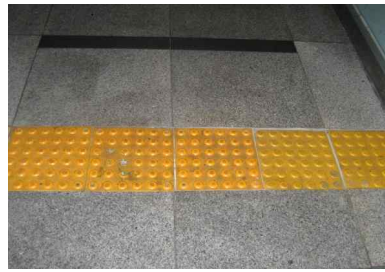
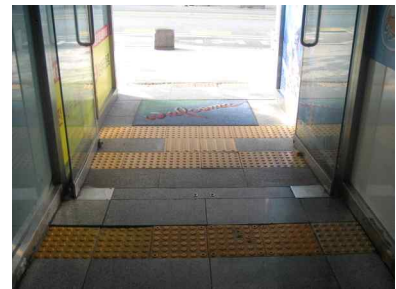
6. 빌딩 출입구 점형 블록 파손 상태로 교체 (내.외부 점자블록 교체)

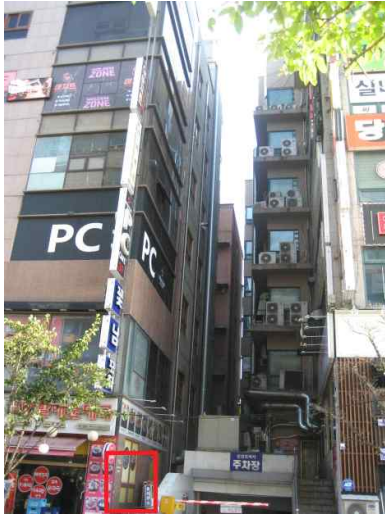
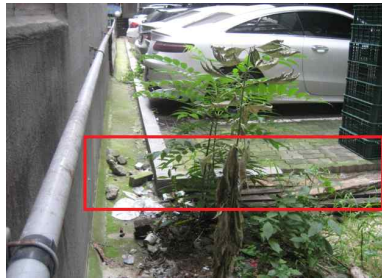
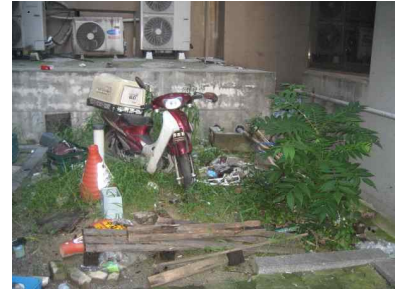
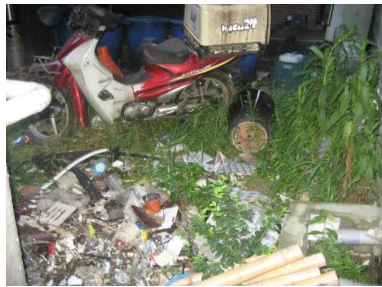
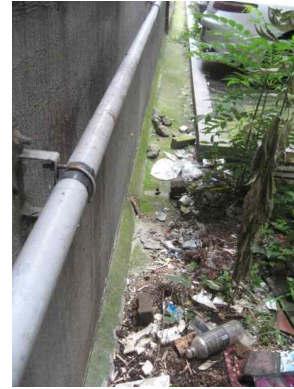
7. 후면 빌딩 경계 흰스 담장 및 빌딩 경계 흰스

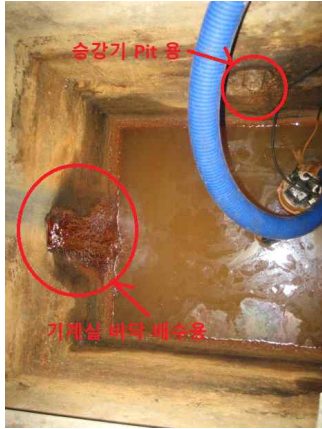
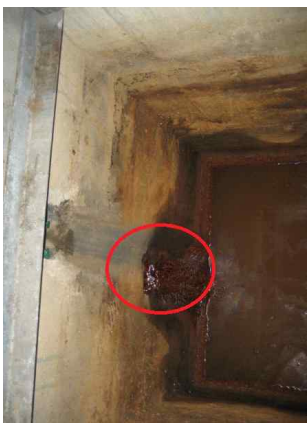
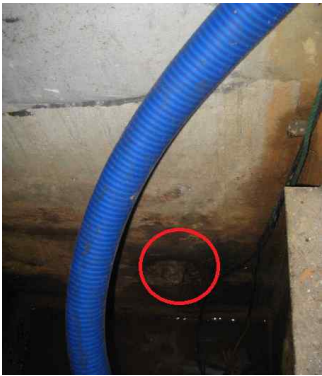
<p>기계실배수트렌치위치</p>

공 사 명	지하2층 기계실 소방장비 및 저수조 외부 및 배수로 정비, 청소		
발 주 자	(학) 세방학원		
위 치	경기도 용인시 기흥구 구갈동 353-5번지		
공사목적	기계실 소방엔진펌프 배관 누수 및 기초대 정비로 유사시 안전강구		
작업기간	2025년 월 일 ~ 2025년 월 일		
과업범위	<ol style="list-style-type: none"> 1. 소방 펌프 기초대 정비 및 녹방지 처리 2. 소방장비 배관 누수 방지 처리 3. 배관 보온 정비 4. 엔진펌프 정비 5. 지하 집수정 배수펌프 정비 (쓰레기 반출, 배수펌프 정비)

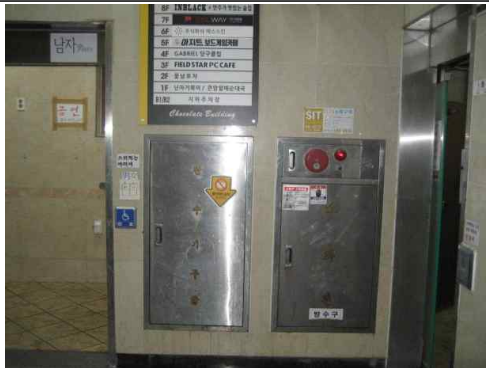
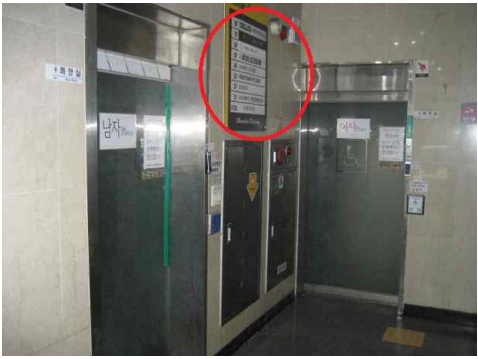
<p>1층 홀 벽체 옥내소화전 위로 위치 선정 잘못됨</p>

공사명	홀 각층 사이니즈 개선공사	
발주자	(학) 세방학원	
위치	경기도 용인시 기흥구 구갈동 353-5번지	
공사목적	<p>빌딩 사이니지는 이를 통해 사람들의 관심을 끌고 건물의 가치를 높이는 데 중요한 역할을 한다.</p> <p>1) 정보제공, 안전 안내 2) 방문자들에게 긍정적인 경험을 제공한다.</p>	
작업기간	2025년 월 일 ~ 2025년 월 일	
과업범위	<p>1. 빌딩 1층 안내 사이니즈를 빌딩 브랜드 이미지 강화를 위해 디자인 선정하여 교체</p> <p>2. 층별 표시 사이니즈</p>
