## 서일대학교 세종관 1층 여자 화장실 환경개선 공사

### 1. 공사 세부 사항

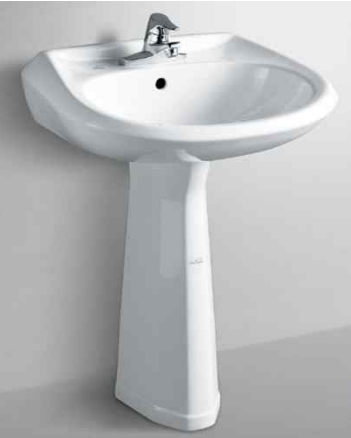
<p>세면기 CL-750 1개 (평면붙임 세면기)</p>

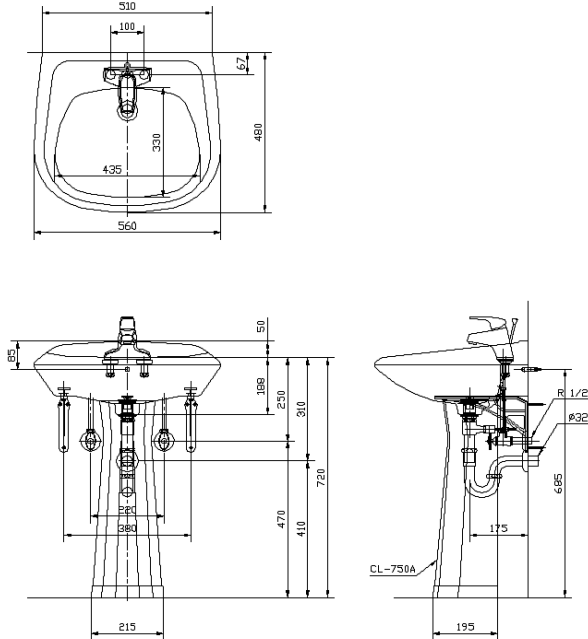
<p>560×480×750 담수량 9ℓ</p>

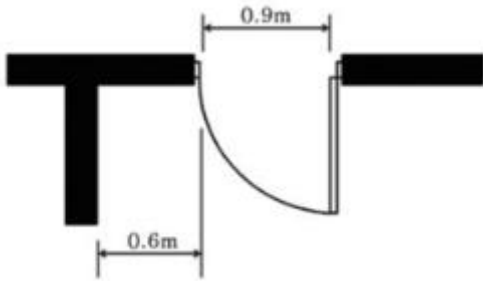
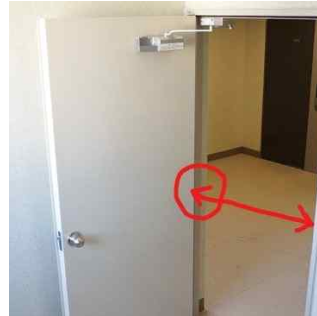
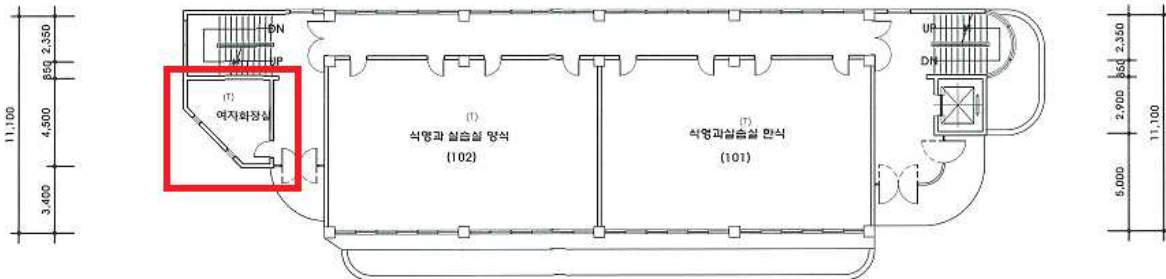
장애인용 화장실 바닥면적 1.4m×2.0m 이상

출입구 유효폭 : 90cm ~ 100cm 이상 (내측에서 측정하여 가장 좁은 폭)
